Inspektion gennemført hos:

## 22. Dragør Skole Nord - Hartkornsvej 30, Dragør

15 jun 2021

HOVEDINSPEKTION

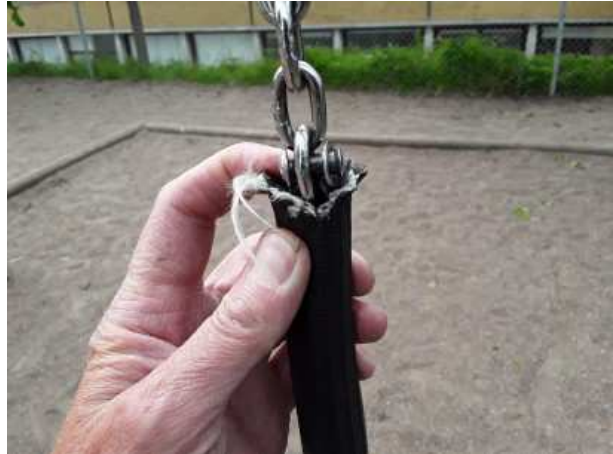
4 Foto 4

1

2 stk. kædebeskyttere er defekte

DS/EN 1176 del 7 pkt. 7.2 Korrigerende vedligeholdelse.

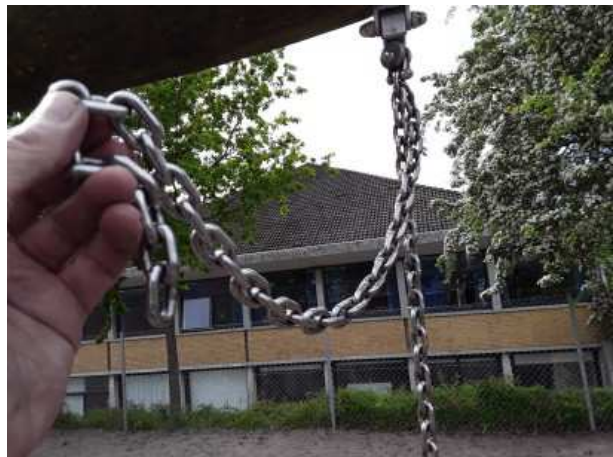
5 Foto 5

1

Overskydende kædeled bør fjernes da der er mulighed for løkkedannelse.

DS/EN 1176 del 1 pkt. 4.2.7.6 Fastklemning af fingre + Annex D pkt. 4 Fastklemning af fingre

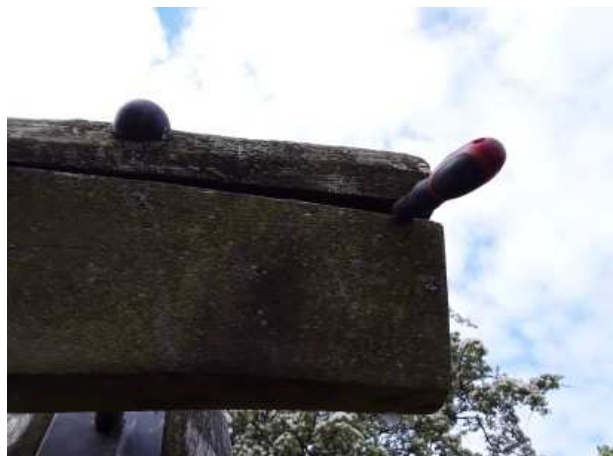
6 Foto 6

2

Der er begyndende revnedannelser i overliggeren.

DS/EN 1176 del 7 pkt. 7.1 Rutinemæssig vedligeholdelse.

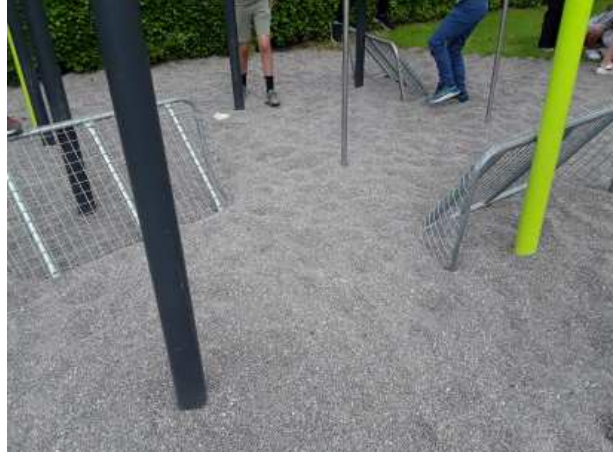
10 Foto 10

1

Klatreredskabet er uheldigt konstrueret, da det er nødvendigt for børnene at slæbe mål ind i området for at kunne klatre op i redskabet.

DS/EN 1176 del 1 pkt. 4.2.8.4 Beskyttelse mod skader i faldrummet.

Faldrummets udstrækning bør være mindst 150 cm, målt fra redskabets yderste hævede del.

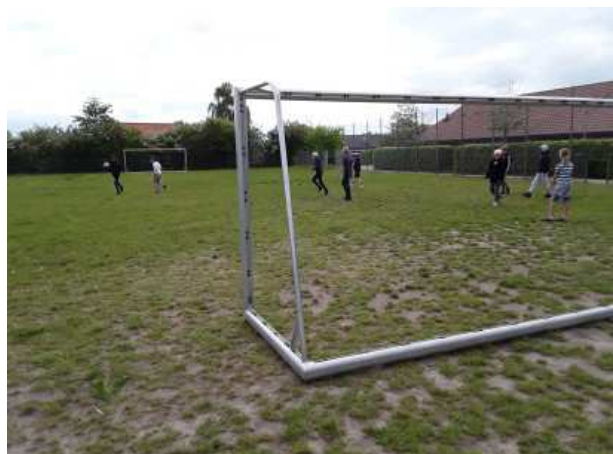
18 Foto 18

2

To mål uden net.

DS/EN 1176 del 7 pkt. 5 Installation

Udstyret skal installeres i overensstemmelse med producentens anvisninger.

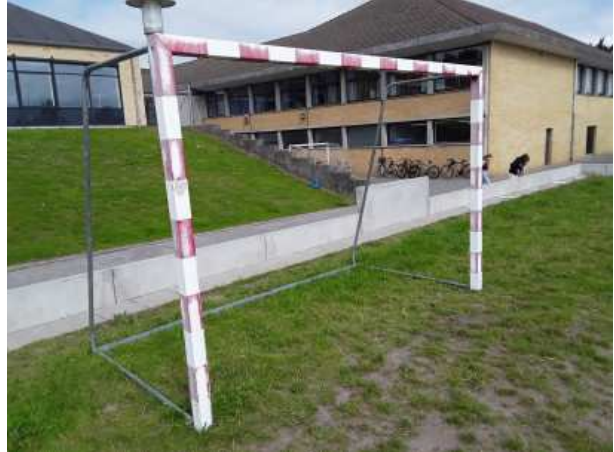
19 Foto 19

2

To håndboldmål uden net.

DS/EN 1176 del 7 pkt. 5 Installation

Udstyret skal installeres i overensstemmelse med producentens anvisninger.

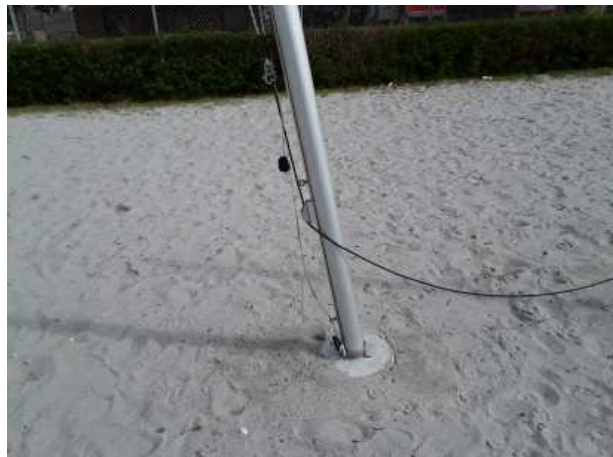
23 Foto 23

Rør står skævt.

DS/EN 1176 del 7 pkt. 7.2 Korrigerende vedligeholdelse.

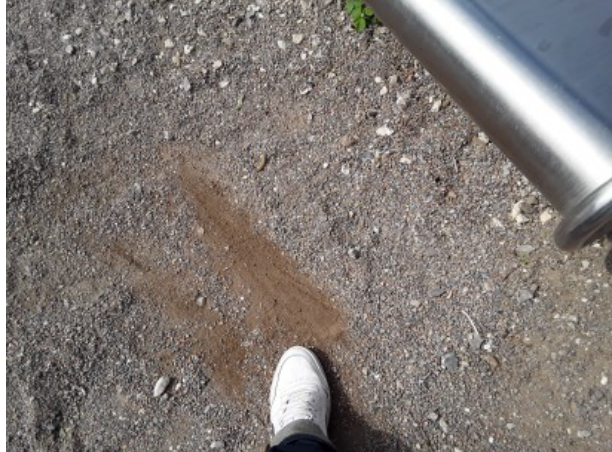
25 Foto 25

1

Består kun af jord.

Underlaget er ikke etableret korrekt, og vurderes derfor ikke at overholde standardens krav til støddæmpning.

DS/EN 1176 del 1 pkt. 4.2.8.5.2  
Støddabsorberende legepladsunderlag.

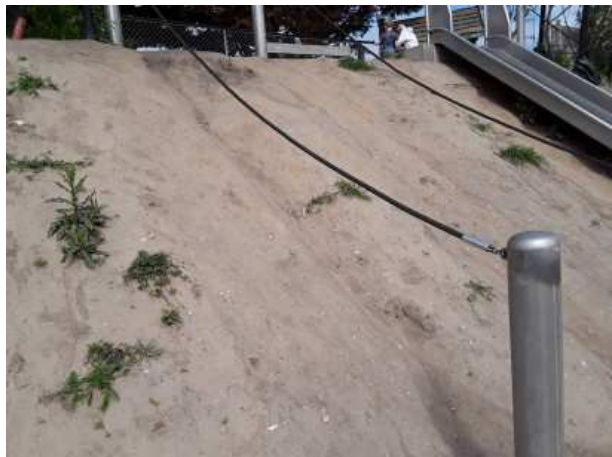
26 Foto 26

1

Dårlig løsning.

Stødområdet langs rutschebanerne er hårdt som beton og skrænten vil med tiden slides helt væk.

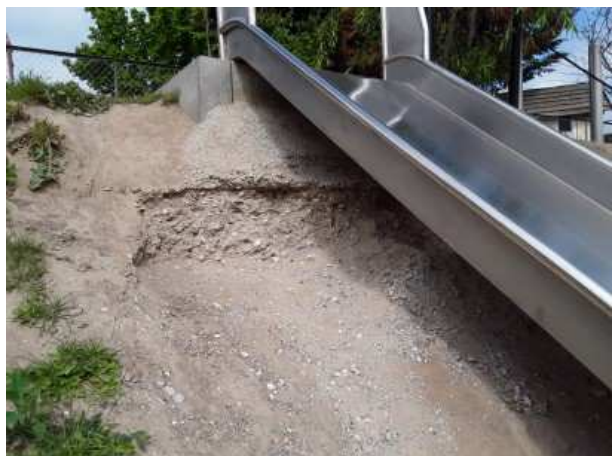
27 Foto 27

1

Fundamentet er synligt.

DS/EN 1176 del 1 pkt. 4.2.14 Fundamenter

Fundamenter og forankringsdele bør være dækket af faldunderlag.

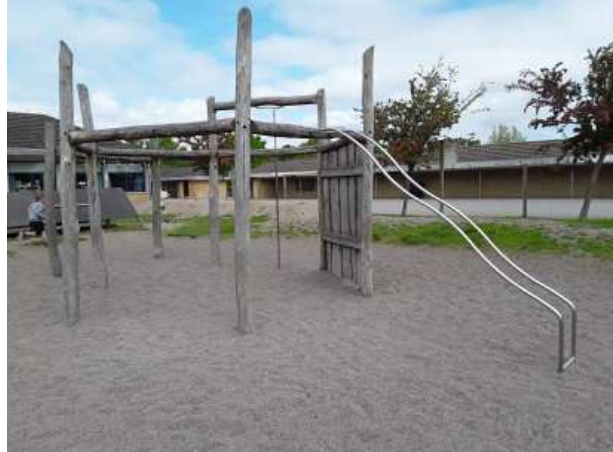
28 Foto 28

.  
 Dette redskab har efterhånden kun en meget lille legeværdi tilbage.

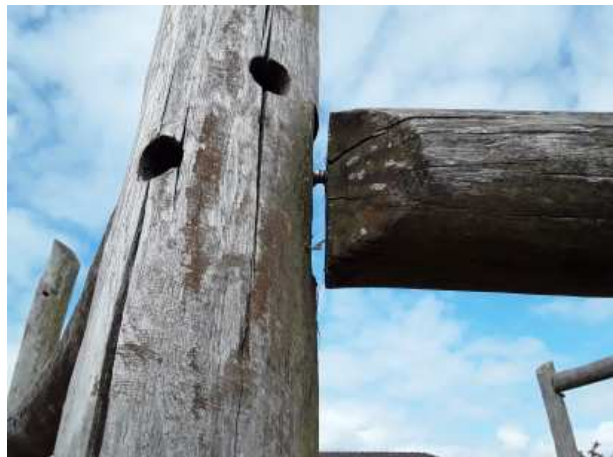
29 Foto 29

1

Redskabet er flere steder ved at skilles ad  
 DS/EN 1176 del 7 pkt. 7.2 Korrigerende vedligeholdelse.

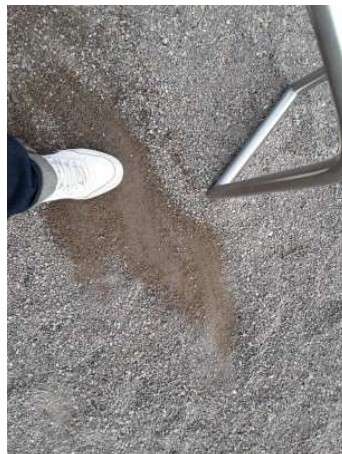
30 Foto 30

1

Underlaget er ikke vedligeholdt, (hårdt som beton) og vurderes derfor ikke at overholde standardens krav til støddæmpning.

DS/EN 1176 del 1 pkt. 4.2.8.5.2  
 Støddabsorberende legepladsunderlag.

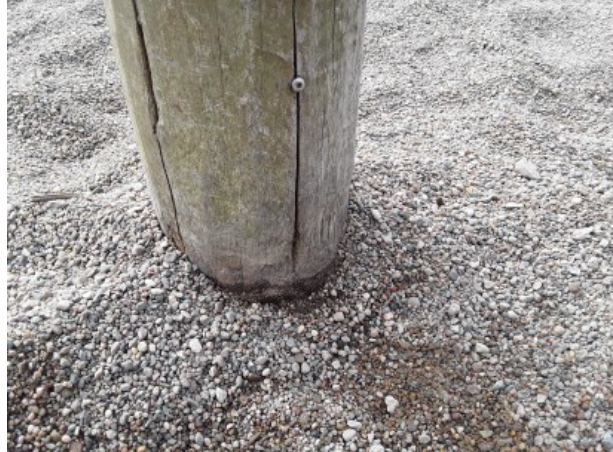
31 Foto 31

1

Redskabet står for højt da niveau-nul mærket er synligt en del over færdigt terræn.

DS/EN 1176 del 7 pkt. 7.1 Rutinemæssig vedligeholdelse.

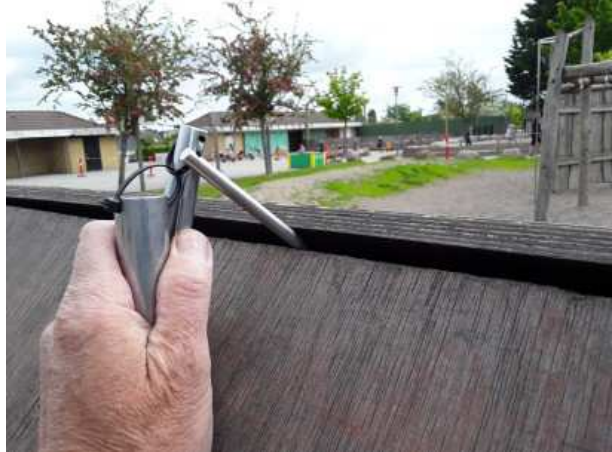
34 Foto 34

1

Der er mulighed for at hænge fast med beklædningsgenstande.  
DS/EN 1176 del 1 pkt. 4.2.7.3 Fastklemning af tøj + Anneks D pkt. 3 Fastklemning af tøj

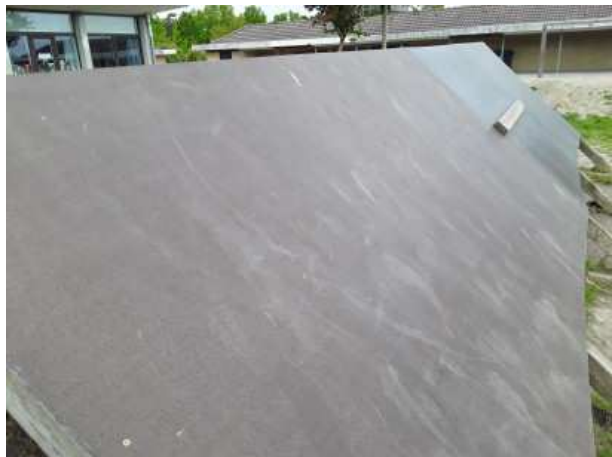
35 Foto 35

2

Redskabet har ikke stor legeværdi, da der ikke er monteret klatregreb.  
Udstyret skal installeres i overensstemmelse med producentens anvisninger.  
DS/EN 1176 del 7 pkt. 5 Installation
